### Dam body leakage subaqueous remediation and evaluation of concrete dam

# 混凝土坝坝体渗漏水下修复处理及效果评价

**摘要:** 混凝土坝坝体渗漏会影响大坝的安全性和耐久性, 以云南龙江水电站大坝坝体渗漏水下修复处理为背景, 详细介绍修复处理过程并对处理效果进行评述。为探明坝体入渗点部位, 首先采用温度测试法初步查找渗漏范围, 再采取水下扩大检查的方式明确渗漏点具体位置。通过水下检查最终确定 9#坝段 832.00 m 和 816.00 m、10#坝段 830.00 m 和 808.00 m 层间缝混凝土存在质量缺陷, 为坝体渗漏通道的主要入渗点。然后, 采用水下处理的方式进行坝体修复, 从源头对入渗点进行封堵, 坝体经修复处理后, 渗流量由近年来最大值 74.85 L/s 降低至正常蓄水位下渗流量仅 6.04 L/s, 处理效果较好。从坝体渗漏水下检查情况来看, 层间缝是混凝土坝坝体渗漏的主要通道。层间缝是贯穿于坝体浇筑全过程的施工缝, 应在施工过程中加强质量控制, 以保证各层混凝土之间的充分结合。所采用的渗漏水下修复处理技术可有效解决坝体局部渗漏缺陷问题, 可供类似工程借鉴。

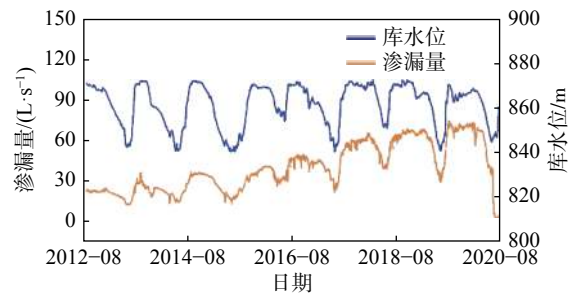
图 1 龙江水电站大坝坝体渗漏量过程线

大坝于 2010 年正式蓄水发电,初期运行时,坝体总渗漏量不大,2012 年最大渗漏量为 25.15 L/s,发生时间是 2012 年 12 月 31 日,当日水位为 868.16 m,距离正常蓄水位 3.84 m。自 2012 年以来大坝历年渗漏量和水位情况见表 1,其渗漏量过程线见图 1。自 2016 年开始,坝体渗漏量逐年增大,以年最大渗漏量来看,2016 年和 2017 年均增加 11 L/s 左右,2018 年和 2019 年分别增加 6.96 和 6.07 L/s。在 2019 年 8 月 3 日,渗漏量达到历史最高值 74.85 L/s,从表 1 和图 1 来看,渗漏量与库水位存在较好的相关性,而且近年来渗漏量有逐渐增大趋势,渗漏通道存在劣化现象,大坝运行存在安全隐患。

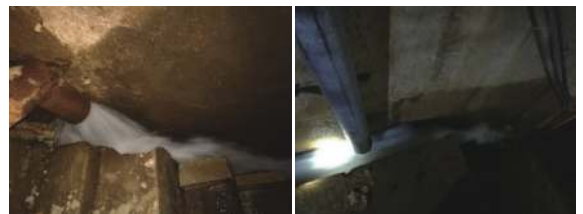
图 2 坝体廊道内主要渗水点

根据现场察看,渗漏水主要来自坝体内各层廊道。其中,坝体廊道内共有 16 处较明显渗漏点,渗漏量较大的为两处,分别位于 8#和 9#坝段分缝处、10#坝段中部位置,现场渗漏情况如图 2 所示。其中,8#和 9#坝段分缝处、10#坝段中部渗漏水呈喷射状。基础廊道积水主要是因各层廊道汇集至此的渗水无法排出,积水最深处超过 15 cm,基础廊道本身未发现明显的渗漏点。

(a) 8#-9# 坝段分缝

(b) 10# 坝段廊道中部

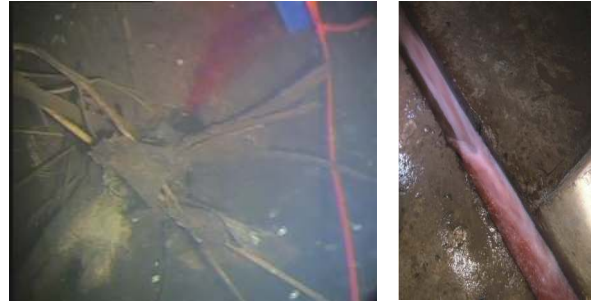
图3 10#坝段渗漏点示踪检查

为了有针对性地开展水下修复处理,在初步查明渗漏通道入口的前提下,又进行了水下复核检查。经检查,发现9#坝段上游面水下832.00 m和816.00 m层间缝存在明显的渗漏点,渗漏点处坝面混凝土表面有破损,且有明显的淘空现象。利用水下喷墨示踪检查,在廊道排水沟内渗漏水中追踪到坝前释放的示踪剂,因此可确认以上2处为渗漏通道的入口。随后,对10#和11#坝段进行渗漏检查,其中10#坝段存在2处渗漏点,同样进行了示踪检查确认了渗漏通道入口,示踪检查过程如图3所示,检查详细结果见表2。

(a) 808.00 m 层间缝

(b) 廊道排水沟内示踪剂

序号	部位	高程/m	渗漏检查结果
1	9#坝段层间缝	816.00~832.00	832.00 m层间缝,存在明显表面破损、冲蚀、淘空缺陷,长度约2 m。 816.00 m高程层间缝,存在点状轻微渗漏。
2	10#坝段层间缝	808.00~830.00	808.00 m层间缝:表面存在明显破损、淘空缺陷和明显的渗漏点,表面吸附杂物和树枝,长约2 m。 830.00 m层间缝:存在明显表面破损,淘空现象,渗漏较明显,缺陷部位呈条带状零星分布,长约2 m。

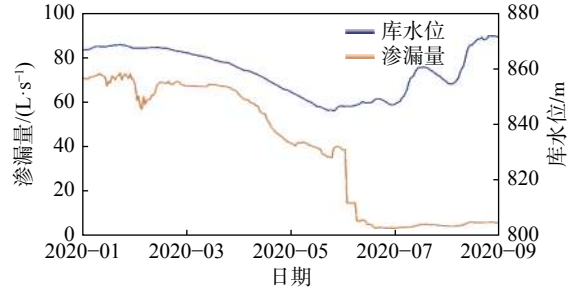
图5 龙江水电站坝体渗漏量过程线(渗漏处理前后)

从坝体渗漏处理后渗漏量的变化过程线(图5)可见,随着水下渗漏处理工作的进行,渗漏量逐步减小,渗漏处理效果显著。表3列出了在水下渗漏处理过程中渗漏量的变化,在全部水下渗漏处理工作完成后,水位持续上升,而渗漏量并未明显增加,在库水位接近正常蓄水位 872.00 m 的情况下,坝体渗漏量仅为 6.04 L/s,远小于处理前渗漏量。大坝廊道内环境也大有改观,目前廊道内已无明显渗漏水流和积水,地面和墙面也在逐步恢复干燥。
