## Failure mechanism and relevant measures for beach protection band in lower-middle reaches of Yangtze River

MA Ai-xing, CAO Min-xiong, WANG Xiu-hong, CAI Guo-zheng

(State Key Laboratory of Hydrology-Water Resources and Hydraulic Engineering, Nanjing Hydraulic Research Institute, Nanjing 210029, China)

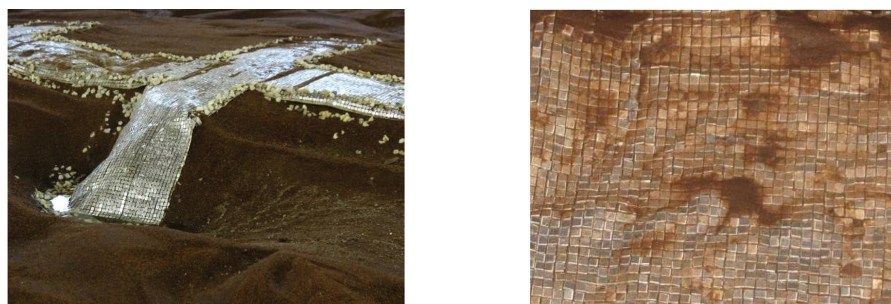
根据文献[7-8]中的试验观测,护滩带在滩脚附近出现悬挂、架空、撕裂等破坏,或者滩面护滩带出现塌陷或鼓包,造成护滩带破坏(见图3).

图3 试验中护滩带破坏情况

Fig.3 The failure of beach protection band in test

随着冲刷坑变深直至陡峭,“悬挂”排体长度变长,冲刷坑紊动强烈, $q_1$  加大,当  $q_1$  加大至一定程度或  $T_1$  作用位置处块体间脉动拉力瞬时增大时, $T_1$  大于排垫极限抗拉强度,从而该处排垫撕裂、系结条断裂、块体脱落,进而使得滩面暴露,并直接受水流冲刷,冲刷坑向护滩带内部发展,护滩带破坏也向护滩内部发展,图 2(b) 和图 3 中左图可认为是此类破坏情况。

对于护滩带内部出现塌陷破坏也可按照护滩带边缘“架空”的受力进行分析,破坏机理类似,不同之处是边缘“架空”时排垫受滩体的三面支撑,而护滩带内部塌陷时,排垫四面均受滩体支撑,图 2(d) 和图 3 中右侧图可认为是这类破坏情况。

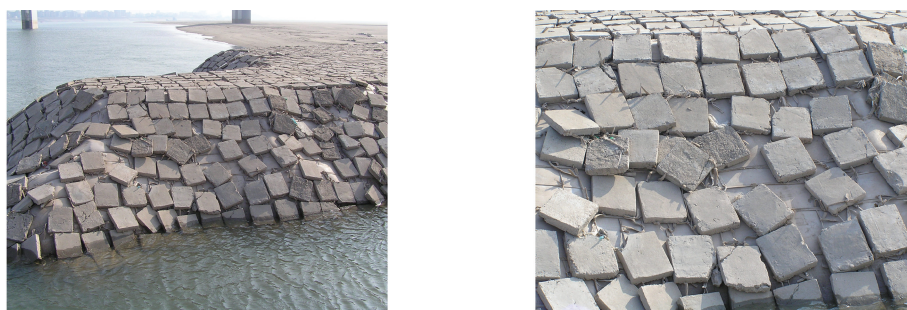
在护滩带边缘由于水流淘刷, 逐渐形成冲刷坑, 坡度逐渐变陡, 此时, 由于护滩带具有一定延展性, 护滩带逐渐下降贴合受冲滩面, 边缘块体也贴合滩面, 护滩带仍保护受冲滩面, 由于  $\alpha$  值较大, 且块体间脉动力(主要为脉动拉力)  $F'_1$  和  $F'_2$  较大, 使得系结条、排垫受到的拉力  $F_1$  和  $F_2$  也较大, 此时, 系结条可能出现紧绷或撕断, 块体移动或脱落, 护滩效果减弱. 实际工程中系结条断裂、块体脱离排垫的破坏情况见图5.

图 5 护滩带系结条断裂、块体脱离排垫的破坏情况

Fig. 5 Destruction of tied rope's rupture and block's sliding from cushion layer
